# 检 验 鉴 定 报 告

鉴定项目: 房屋安全性鉴定

工程名称: 扬州市万居汇商业广场

委托单位: 扬州维扬发展投资有限公司

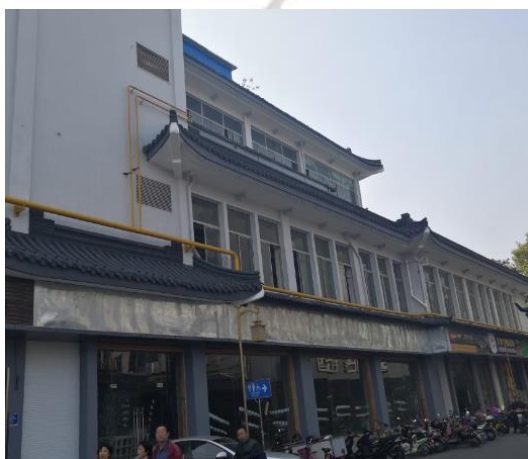
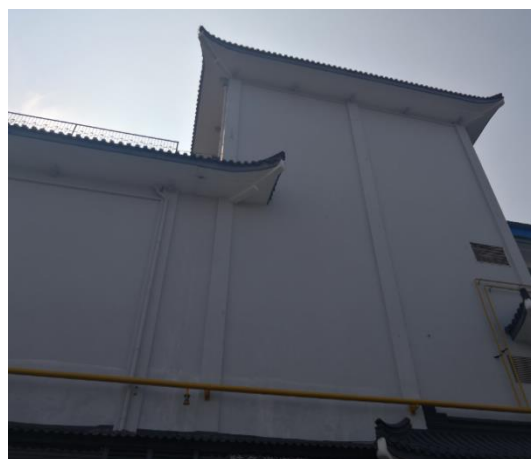
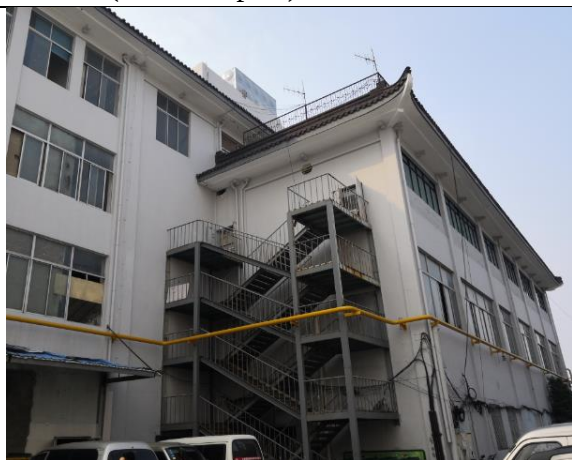
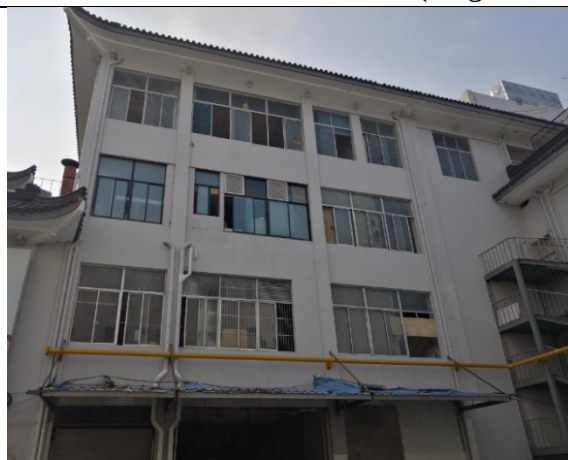
该房屋分为三个子单元, I 单元为 1 轴~12 轴\*E 轴~N 轴区域, II 单元为 13 轴~14 轴\*F 轴~N 轴区域, III单元为 8 轴~12 轴\*A 轴~D 轴区域, 各子单元外貌见照片 1~4, 功能分区见图 1, 各子单元与邻近建筑间均设有变形缝。

照片 1: 万居汇商业广场 I 单元外貌

照片 2: 万居汇商业广场 I 单元、II 单元外貌

照片 3: 万居汇商业广场 II 单元、III 单元外貌

照片 4: 万居汇商业广场 III 单元外貌

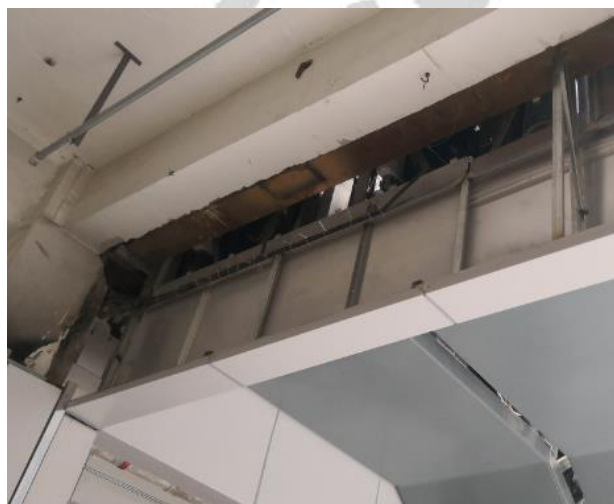
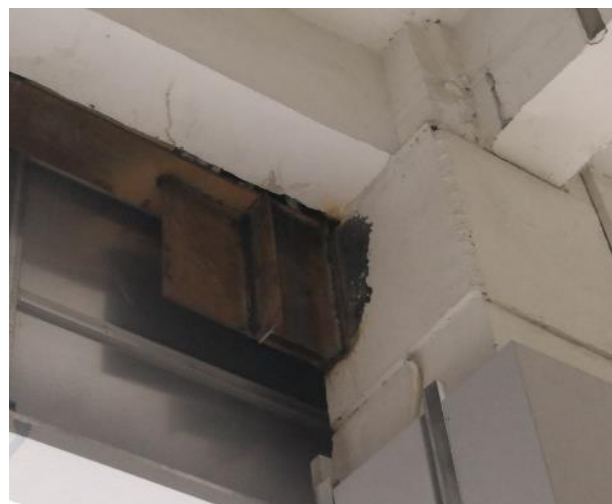
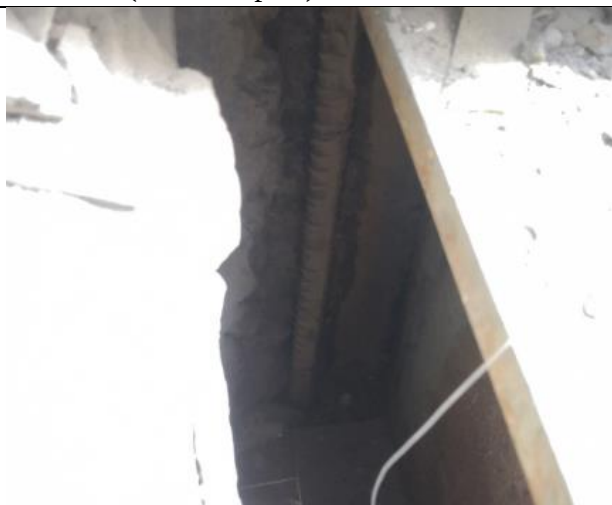
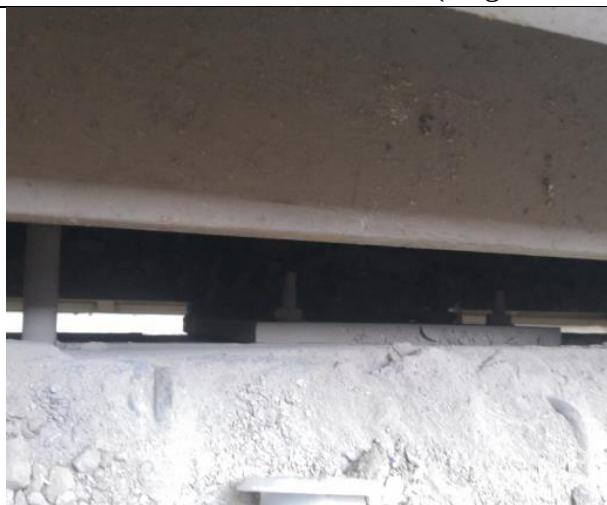
2) 6 轴~7 轴\*F 轴北侧新增一层至二层电动扶梯,电动扶梯顶端与钢梁连接,钢梁一端与柱顶套箍处附加的牛腿焊接,一端与柱主筋焊接,钢梁侧面通过 2 颗螺栓与砼梁拉结,砼梁侧面设置有 2 块钢梁托,钢梁托通过 4 颗螺栓固定在砼梁上,具体做法见照片 5-8、图 2。

照片 5: 扶梯端部钢梁

照片 6: 钢梁端部 1

照片 7: 钢梁端部 2

照片 8: 钢梁侧面螺栓及梁托

图 2: 扶梯端部附加钢梁施工方法示意图

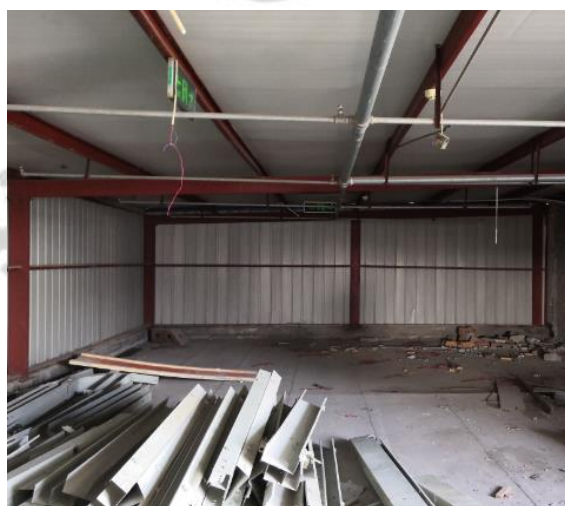
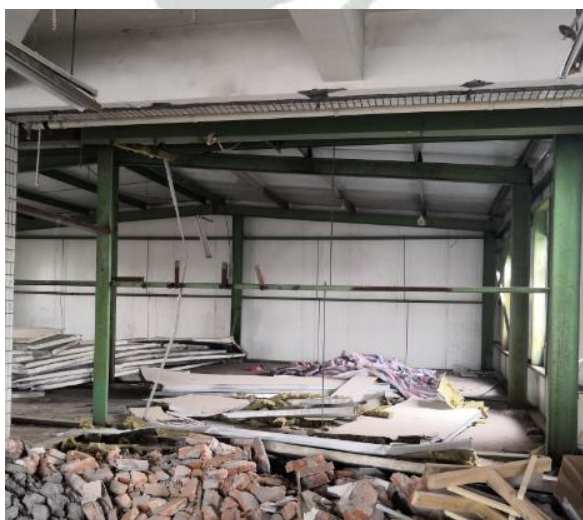
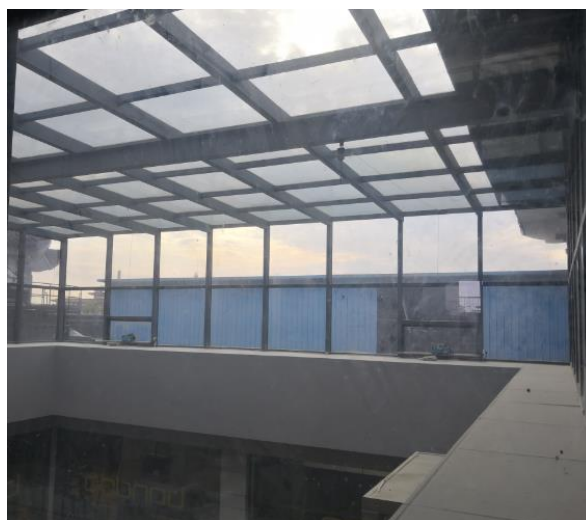
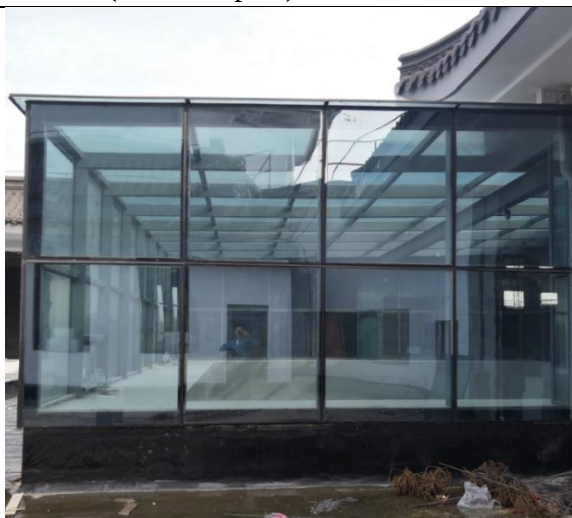
3) 2 轴~4 轴\*E 轴~M 轴四层区域及 7 轴~12 轴\*J 轴~M 轴机房层区域加建有单层钢结构,6 轴~9 轴\*F 轴~J 轴四层区域加建有单层钢结构阳光房(见照片 9-12)。

照片 9: 四层加建钢结构

照片 10: 机房层加建钢结构

照片 11: 四层中庭处钢结构阳光房-内景

照片 12: 四层中庭处钢结构阳光房-外景

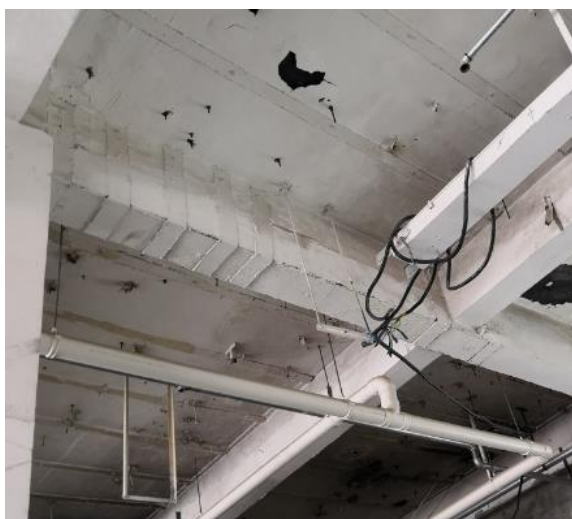
8) 该单元二层至屋面层部分梁板采用粘钢法进行加固, 各楼层加固部位详见后附图十~十三。加固梁板具体做法为: 在梁底加垫一层钢板; 在梁端部各采用 5 道钢板加固, 钢板宽度约 10cm, 钢板间距约 10cm; 主次梁交接处采用 2 道钢板加固(次梁两端各一道); 粘钢板采用 8 道 10cm 宽钢板均匀分布在板底, 见照片 14~15。经现场查看, 粘贴钢板未出现明显翘曲、松动、变形, 所加固构件未出现明显变形、裂缝等外观质量缺陷, 且工作正常。

照片 14: 粘钢梁、板

照片 15: 粘钢梁端部

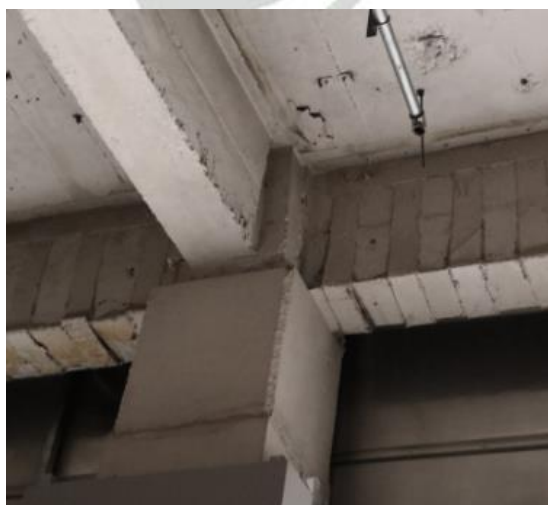
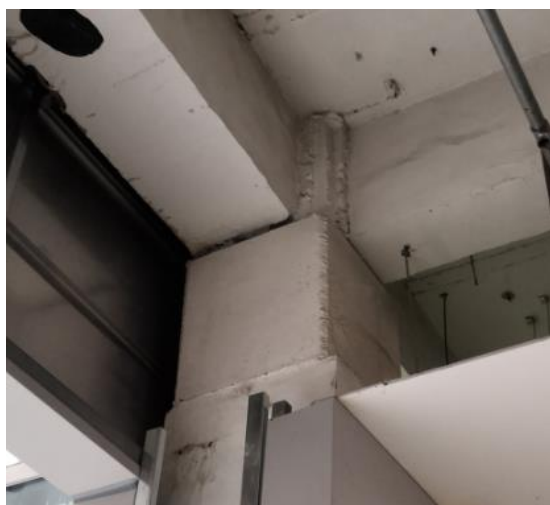
9) 该楼中庭附近一层柱采用钢板进行加固, 加固部位详见后附图十, 加固具体做法为: 柱顶附加高 60cm, 厚 2cm “口” 字形钢板, 见照片 16~17。

照片 16: 加固-柱顶 1

照片 17: 加固-柱顶 2
